# Näsasjön

## *Kompletterande förstudie kring förutsättningarna för höjning av vattennivå*

RAPPORT

Naturcentrum AB oktober 2021

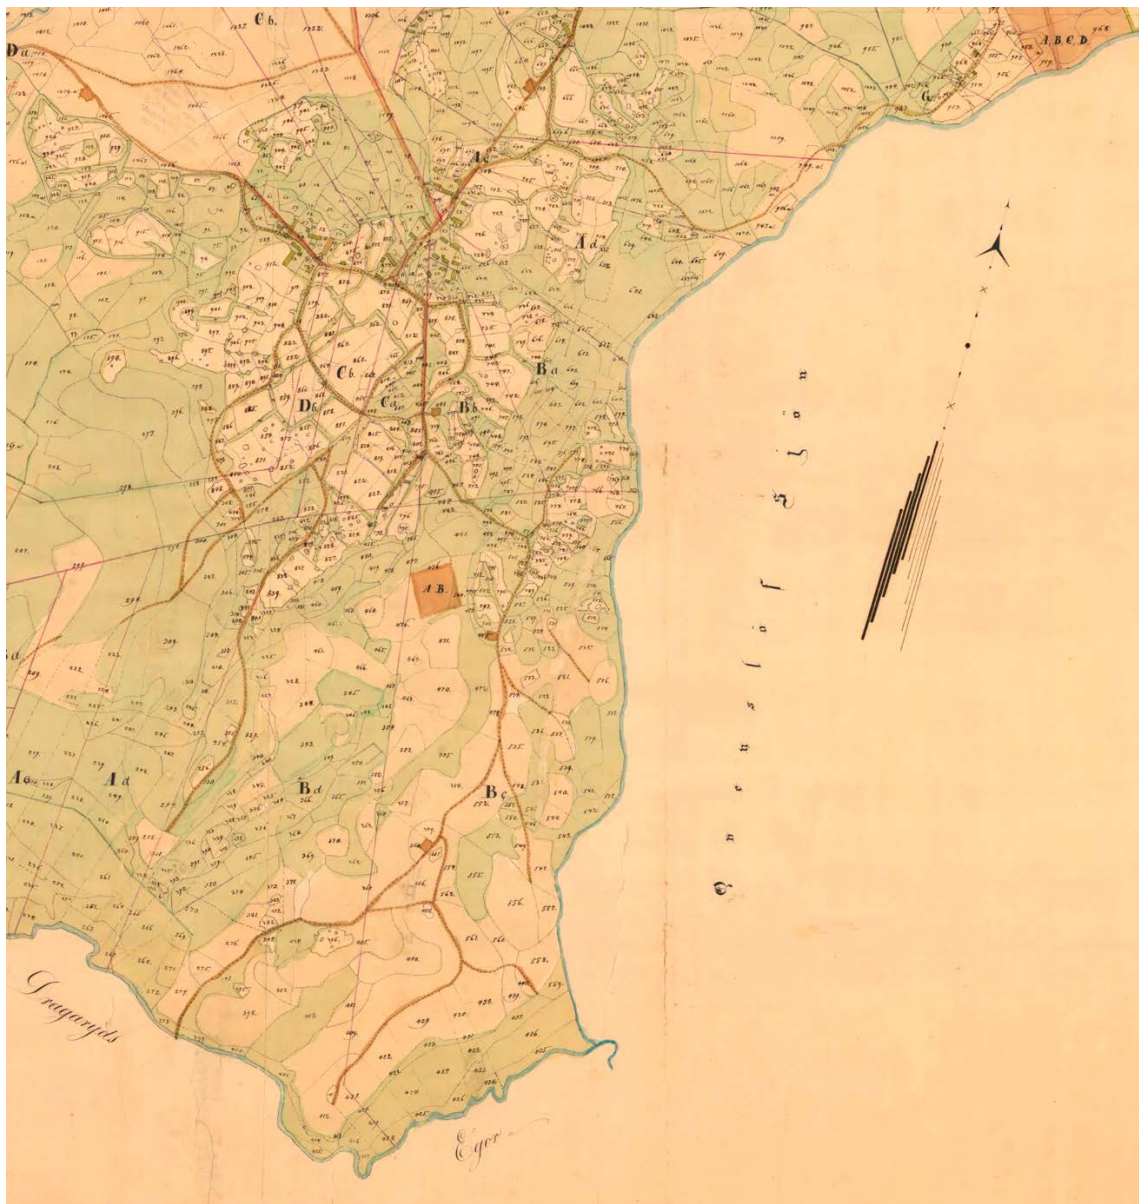
**Figur 1:** Qvenslöfsjön, som den då kallades, angavs 1861 som en permanent sjöyta. Notera även det slingrande vattendraget SV om dagens utlopp och att järnvägen inte fanns 1861.

Näsasjön sänktes under senare delen av 1800-talet. 1876 angavs att ”sänkningsarbetet hade pågått klanderfritt och ”af det utförda arbetet syntes att avsikten med företaget fullt vinnes, då det ernått sin fullbordan”. 1884 återstod endast slutavsyning av 1300 m sträcka som konstaterats ligga 0,3 m för högt för att kunna godkännas. Tyvärr har inte akt eller kartunderlag för sjösänkningsföretaget hittats vilket gör att detaljer kring avsänkningen och förhållanden före denna grundar sig på andra historiska kartor (se t ex figur 1 & 2) och tolkning av höjddata (figur 3).

**Figur 3:** Simulerat vattenstånd av 143.30 m (blått) är nära den nivå Näsajön får idag om utloppskanalen återställs. Vattenytan hamnar då också nära den gamla strandlinjen som avtecknas som ett markerat hak i terrängmodellen och ytan känns igen från den gamla Ovenslöfsjön (figur 1). Notera att Näsajön är avgränsad naturligt nära järnvägens sträckning (se även figur 1) men en viktig bestämmande sektion ligger nedströms i Kåtån, där vattendraget går genom stenig moränrygg mot väster. Ovanför denna sektion har vattendraget litet fall och slingrade sig direkt före sjösänkningen fram i finsedimentdominerad mark som sedan dess använts framgångsrikt som åkermark. Från söder kommer det flacka systemet tillhörande dikningsföretaget Skipasjö-Drögaryd 1928 som också är beroende av den fördjupade fåran för Kåtån genom moräntröskeln mot väster.

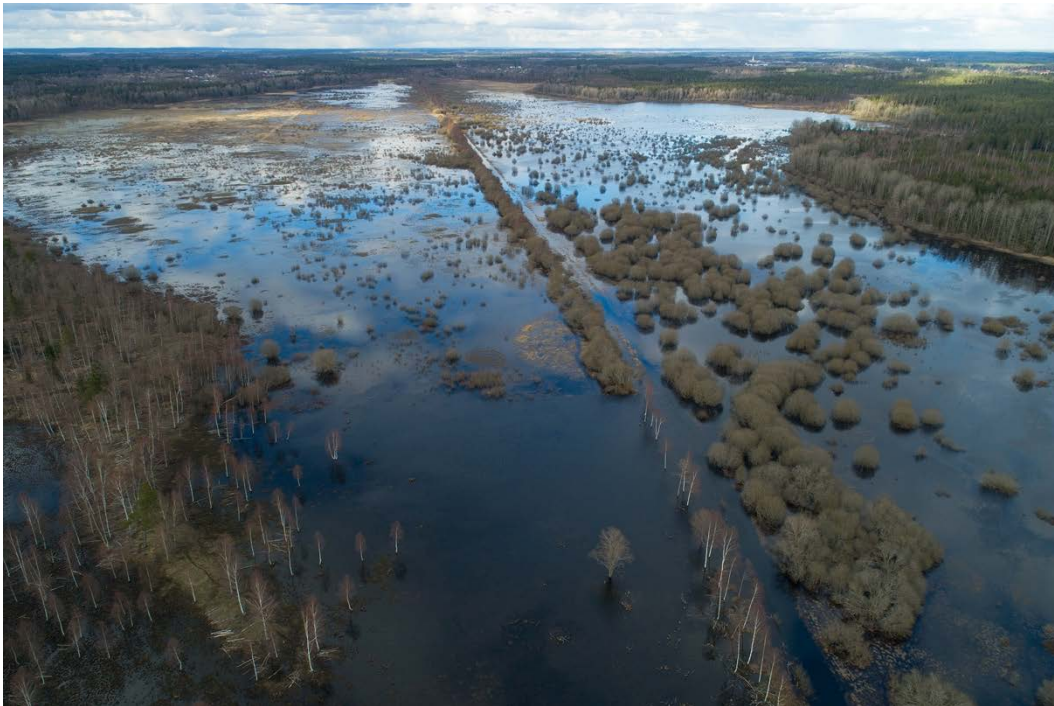
**Figur 9:** Näsasjön från söder med vattennivå kring 142.50 m den 13 april 2021. En attraktiv målbild för ett vattenstånd i maj-juni månad, som skulle ge betydande värden för våtmarksfåglar, rekreation och flöden. Röjning av en del björk och videbuskar kan ytterligare stärka potentialen och schaktinsatser i norra delen kan både begränsa risken för dämningseffekter uppströms och tillföra intressanta nya våtmarksmiljöer. Bärighet för maskiner är begränsande och får styra ambitionsnivån.

Som tidigare har beskrivits har Näsasjön tidigare varit en betydelsefull miljö för våtmarksfåglar, även efter sjösänkningen. Värdena begränsas i nuläget av lågt vattenstånd sommartid (omöjliggör för flera häckfåglar som t ex doppingar, simänder, tärnor, etc.) och tilltagande igenväxning (begränsande även för t ex rödbena, småfläckig sumphöna, enkelbeckasin, skrattmåsar etc.). Det finns att döma av höjdanalysen ovan utrymme att delvis återställa vattennivån i sjön utan att angivna nivåer i dikningsföretaget uppströms egentligen ska påverkas. Vattennivån är idag sommartid under 142.0 m i sjön (Laserdata skog), vilket gör att en höjning upp mot angivet medelvattenstånd uppströms sjön i dikningsföretaget (142.60 m vid Tofta bro) skulle få mycket stor betydelse. Den stora kapacitet som sjöytan utgör vid denna nivå gör att påverkan på vattennivån uppströms vid större flöden inte påverkas (sjöytans sträckning kommer inte inrymma någon nivåskillnad, medan kanalen tidvis gör det idag). Anpassningar är tänkbara för att ytterligare minimera risker för påverkan uppströms. T ex kan rensvallar med igenväxning som idag innesluter kanalen nära och genom sjön tas bort. Invallade kräftdammar intill sjön utgör också en begränsning av sjöns tillgängliga utjämnande yta och kan övervägas att tas bort. Kanalen kan även motiveras att breddas och ytterligare utökas i kapacitet upp mot Tofta bro om man samtidigt gör höjer vattennivån i sjön (annars uppenbart en markavvattningsåtgärd, dvs ej tillåtlig). Översikt över potentiell vattennivå, målbild och anpassningar illustreras i figur 8-9.

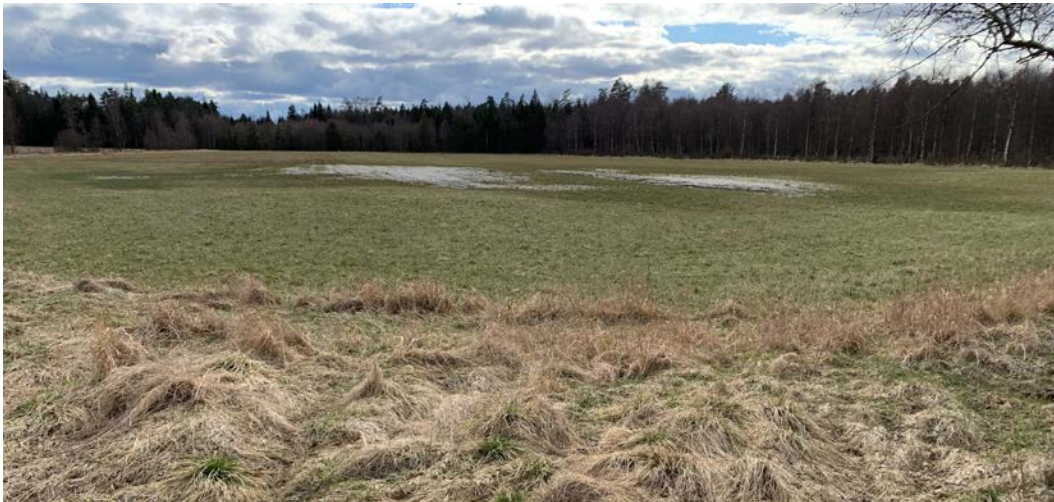
**Figur 12:** Mellan Dragarydssjön och Skipasjö mossen odlas en del mark fortfarande, trots att den sjunkit ca 70 cm i stora delar. Vattennivån i svackorna på bilden är ca 144.60 m och marknivån anges i dikningsföretaget ha varit kring 145.30 m. En väsentlig marksänkning men ganska typisk för avsänkt organogen mark som brukats, syresatts och brutits ned under drygt 80 år. Tillståndet från 1938 ger rätt att underhålla diken, men alltså inte överallt till en nivå som ger fullgod avsänkning idag.

Med en vattennivå höjd till 143.70 m i Dragarydssjön sträcker sig påverkan jämfört med det tillståndsgivna i dikningsföretaget ca 750 m uppströms vägen. Där är bottennivån alltså angiven till 143.70 m. Det innebär att de brukade delarna på bilden i figur 12 omfattas av det påverkade området.

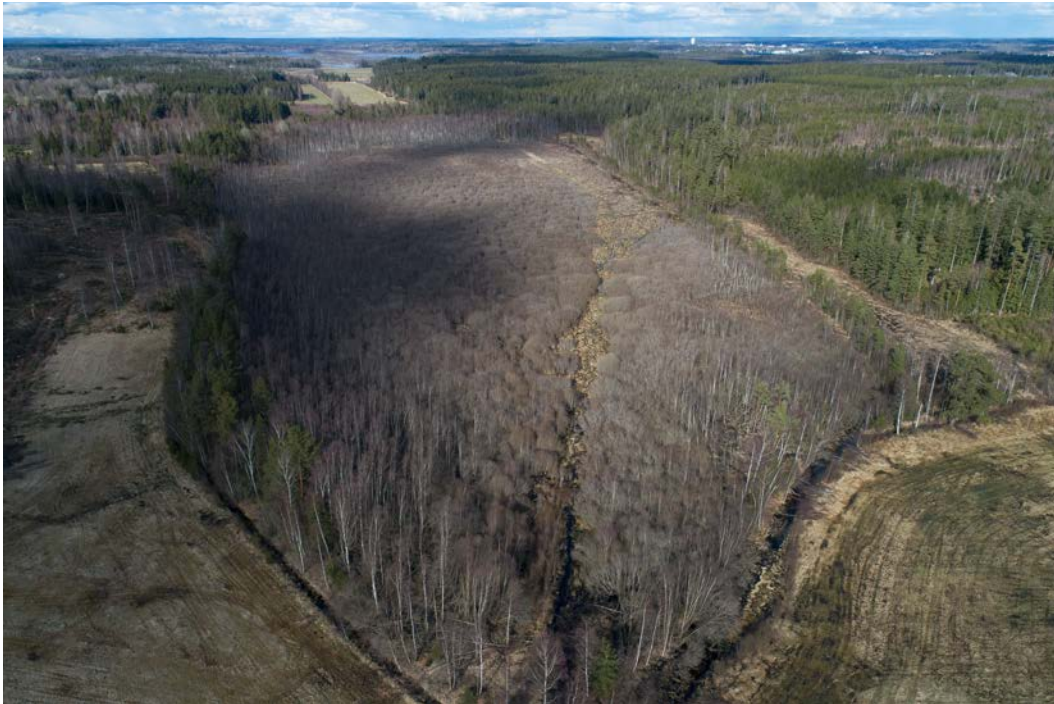
**Figur 14.** Spångasjö/Dragarydssjön från söder den 13 april 2021. Omfattningen av igenväxningen framgår tydligt. Vattennivån relativt hög, sannolikt ca 143.70 m att döma av vattenytans utbredning i strandzonerna i jämförelse med höjddata. Uppströms vägen var vattenytan ca 143.80 m vid fältbesöket (ej inmätt i fält nedströms vägen). D v s vattennivån bara någon decimeter under vad som kanske är önskvärt att etablera mer permanent under vegetationsperioden. Omfattande röjningsarbete inför höjning bedöms öka potentialen för fågellivet väsentligt.

För bästa resultat hade det varit intressant att överväga en röjning av vide och björk på hela den nu mestadels igenväxta sjöytan, och sedan återskapa en bestämmande sektion i form av en strömmande bäcksträckning som ersättning för nuvarande utloppskanal. Vattennivån skulle kunna höjas till ca 143.7 m under låg vattenföring, någon decimeter högre vid medelvattenföring och oförändrat eller något lägre än dagens situation vid högflöden (mindre igenväxning skapar mindre kapacitetsbegränsning). En höjning av ca 0,5 m vid måttliga flöden. Igenväxningen av björk elimineras och begränsas starkt för vide. Ytan är stor och potentialen jämfört med kostnaden är mycket stor med avseende på klimatnytta, vattenhushållning och biologisk mångfald. Principillustration i figur 13. Översikt vid nivå kanske strax under den föreslagna ses på flygbild i figur 14.
